## کارگاه سیستم زهکشی زیر پوشش کانالها

### بررسی ترک‌های روکش بتنی در کانال‌های کشاورزی و آبیاری

سیاوش لیتکویی<sup>۱</sup>

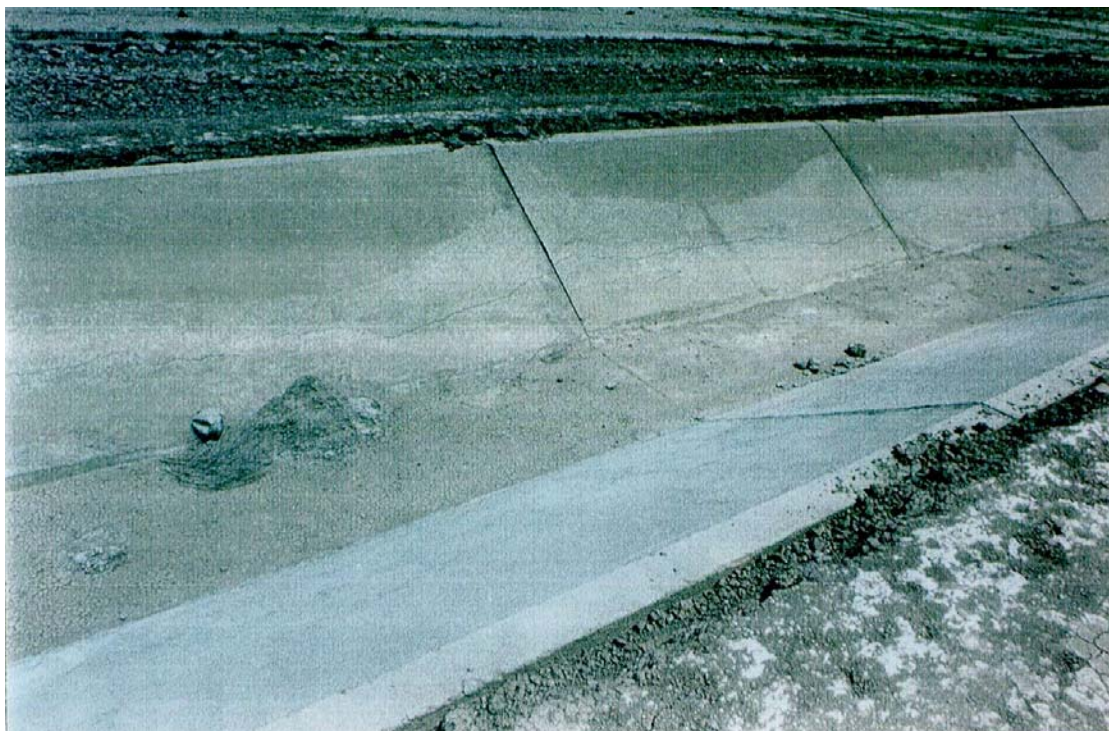
اول - ترکهایی که می‌توان آنها را ترکهای مویی نامید و عموماً ناشی از انقباض بتن هستند. این گونه ترکها ممکن است در جهات و طولهای مختلف مشاهده شوند و اثری در نحوه عملکرد و کارآیی کانال ندارد (شکل‌های ۱ و ۲).

شکل شماره ۱ - ترک‌های مویی ناشی از انقباض بتن

اصلاح ترکهای جزئی می‌تواند با دستور العملهای متعارف صورت گیرد. بهر حال، پس از انجام اصلاحات جزئی (برای ترکهای گروه اول یا دوم) و اصلاحات کلی (برای گروه سوم که شامل تخریب کامل دال، ایجاد لایه زهکشی و ساخت مجدد دال می‌شود) آبیگری می‌تواند شروع شود و به علت ماهیت گل آلود آب مصرفی، کانالها بمرور بطور نسبی آب بندی می‌شوند و مشکلی نخواهند داشت. تخلیه یکسره و عجولانه کانالها توصیه نمی‌شود و در شرایط اجباری نیز بایستی توام با احتیاط، برنامه ریزی و حق المقدور طور بطئی صورت گیرد.

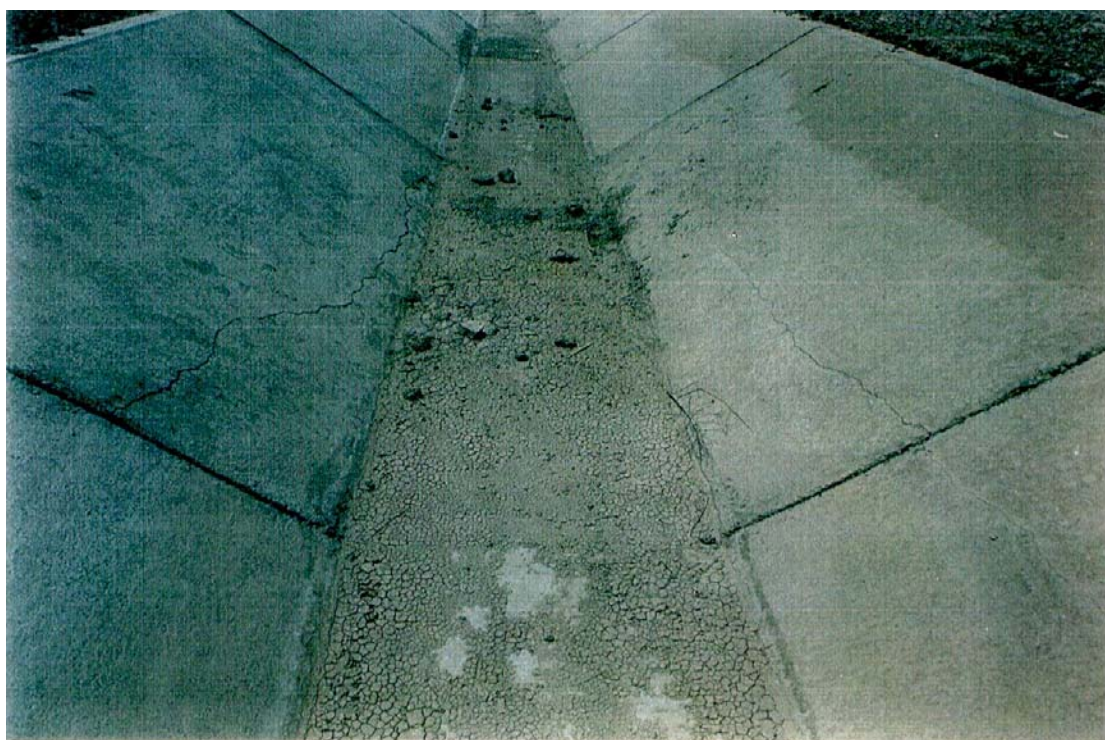
شکل شماره ۲ - ترک‌های مویی ناشی از انقباض بتن

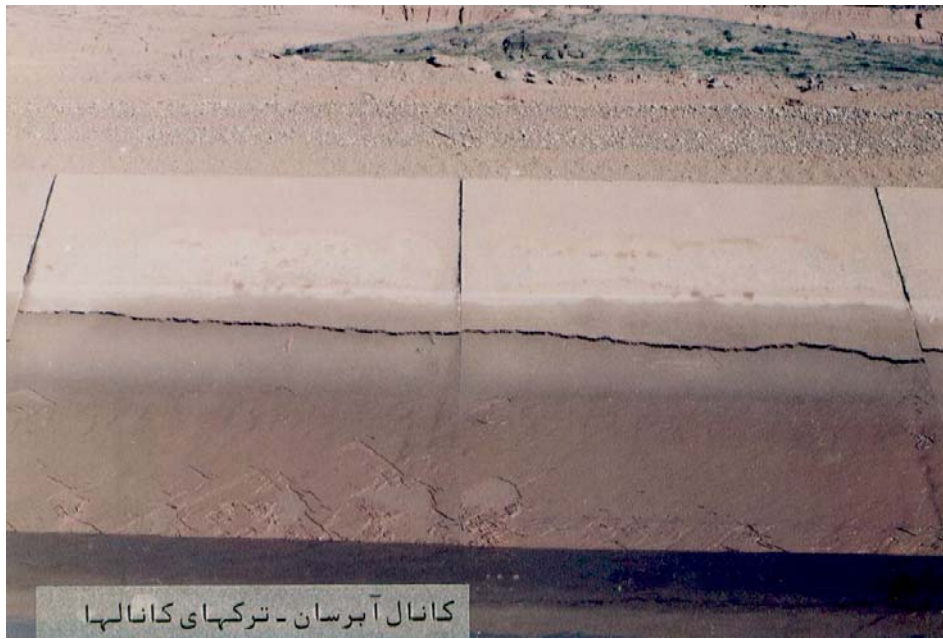
دوم - ترکهایی که تا حدود ۱ سانتی متر باز شده و غالباً با سطح آب موازی هستند. این گونه ترکها مشروط بر آنکه بازتر نشوند و یا جابجایی دال در دو طرف ترک اتفاق نیفتد، عموماً با گل و لای و رسوبات آب پر می‌شوند و در کارآیی کانال موثر نیستند (شکل‌های ۳ و ۴).

شکل شماره ۳ - ترکهای موازی بدون جابجایی دال

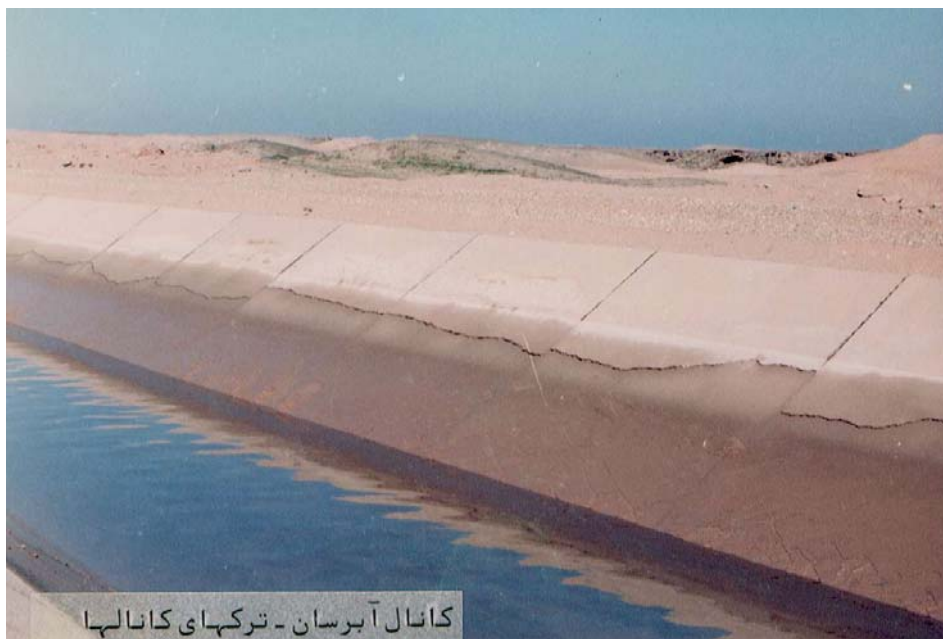
شکل شماره ۴ - ترکهای موازی بدون جابجایی دال

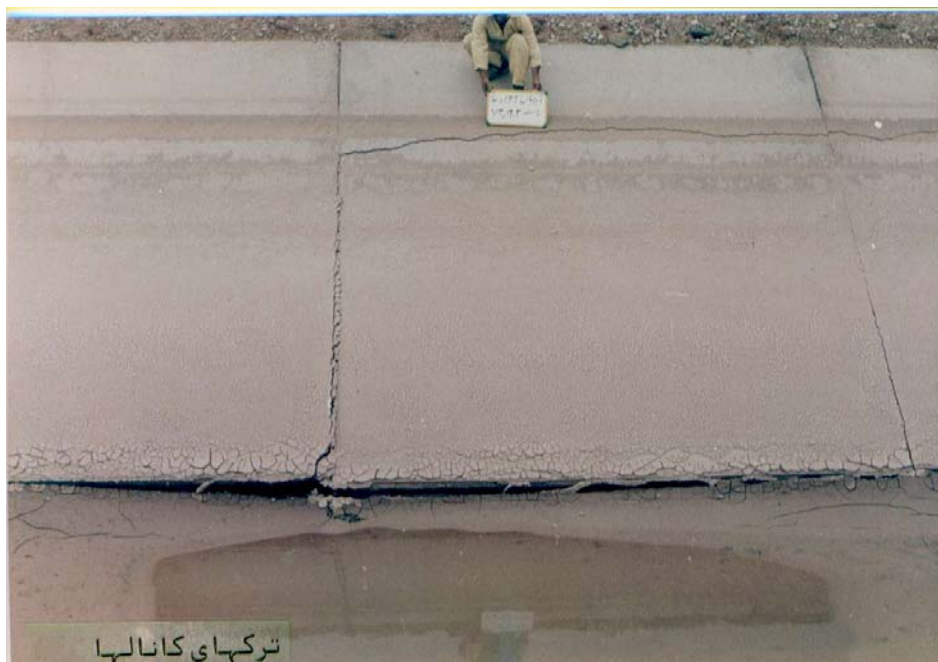
سوم - ترکهایی که عموماً بیشتر از ۱ سانتی متر باز شده و غالباً با جابجایی و پله شدن دال در دو طرف خود همراه هستند. اکثر این ترکها به موازات سطح آب و در رقوم‌های مختلف در دالهای جانبی مشاهده شده‌اند (شکل‌های ۵ و ۶).

شکل شماره ۵ - ترکهای بیش از ۲ سانتی متر با جابجایی و پله شدن دال

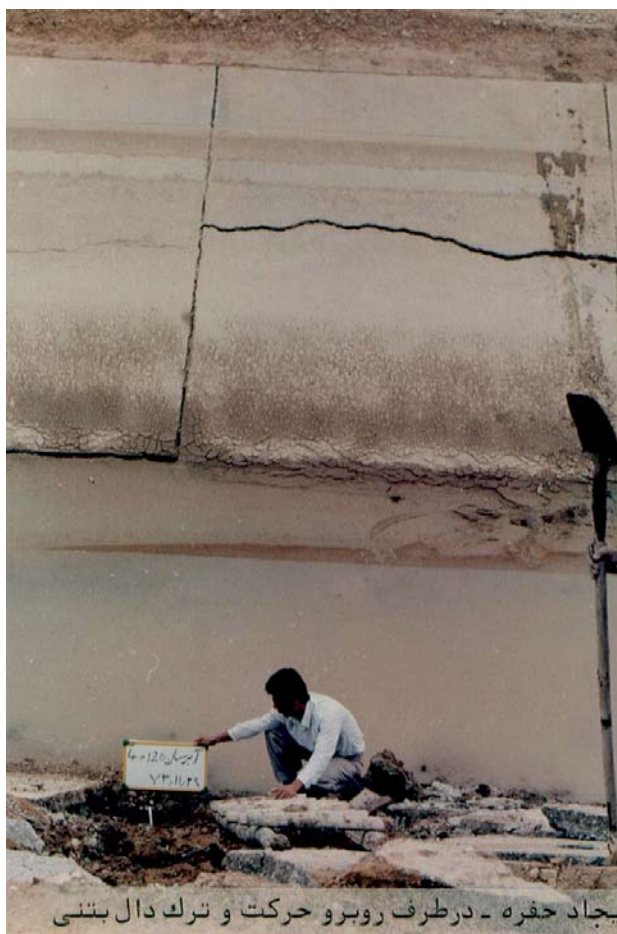
شکل شماره ۶ - ترکهای بیش از ۲ سانتی متر با جابجایی و پله شدن دال

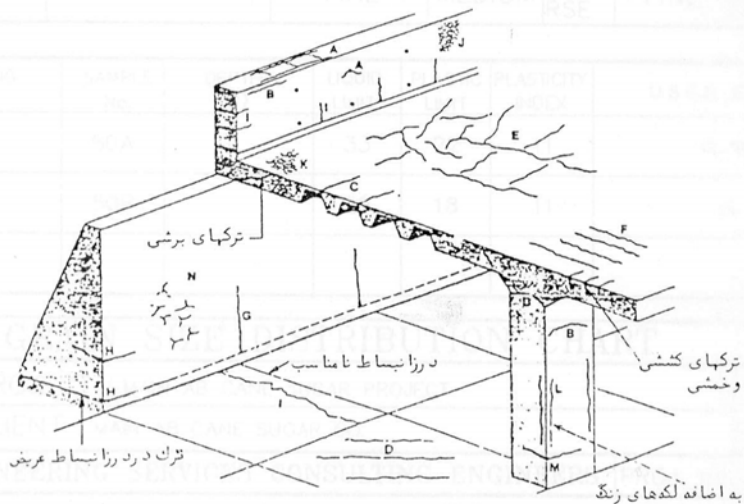
شکل شماره ۷- نمونه هایی از ترک خوردگی در سازه بتنی فرضی

با توجه به شکل شماره ۷\* ماهیت ترکهای مشاهده شده در دال کانالها غالباً از نوع مشخص شده تحت عنوان (I) است که کما بیش بموازات لبه‌های افقی کانالها قرار دارد. علت این گونه ترکها در مرجع اشاره شده، انقباض در اثر خشک شدن طولانی توصیف شده است. همینطور اشاره شده است که این پدیده معمولاً در دالها و دیوارهای نازک بروز می‌کند و هر چند علت اصلی آن در سازه‌ها اتصالات ضعیف

عنوان شده، لیکن علل جنبی و ثانویه آن انقباض و عمل آوری غیر موثر ذکر شده است. جالب توجه است که زمان پدید آمدن این ترکها چند هفته یا چند ماه برآورد شده است. تقریباً کلیه این اوصاف با شرایط ملاحظه شده مطابقت دارد و بنابراین کیفیت و نحوه عمل آوری می‌تواند یکی از دلایل جدی در بروز ترکها در نظر گرفته شود.

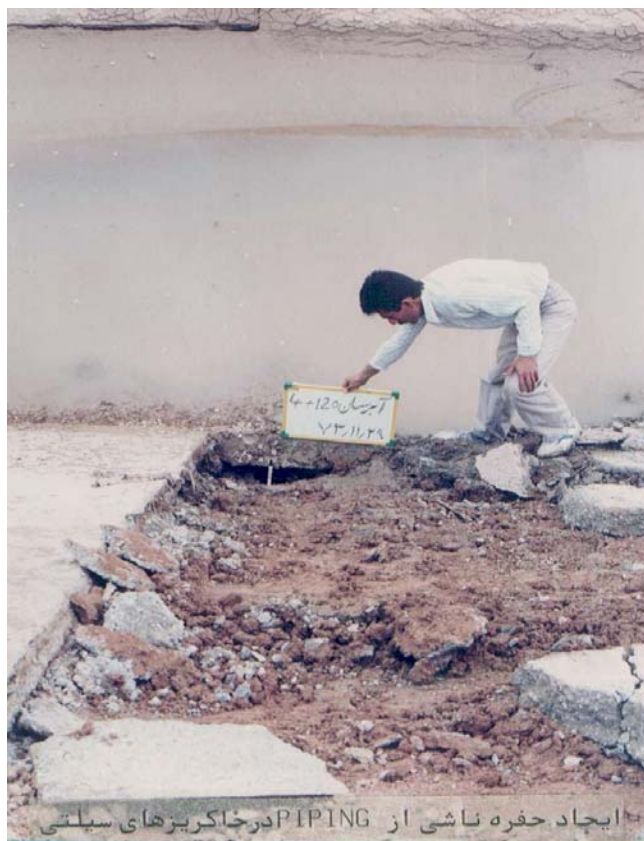
- آزمایشهای خاک هیچکدام رمبندگی، تورم و واگرایی نشان ندادند. پس از تخریب بعضی از دالها جهت بازسازی، حفره‌هایی مشابه آنچه در شکل‌های شماره ۸ و ۹ آمده است در خاکهای سیلتی (ML) مشاهده شد که بدواً تصور شد ناشی از خاصیت واگرایی خاکهای مصرفی در قسمت خاکریزی باشد که آزمایشها آنها تأیید نکردند. این حفره‌ها فقط می‌توانند به پدیده Piping نسبت داده شوند.

” با شروع آبیاری، تراز سطح آب در پشت روکش بتنی کانالها افزایش یافته و در تراز سطح آب داخل کانال قرار گرفته، زیرا درزهای انقباض کانالها غالباً خوب اجرا و یا ماستیک گذاری نشده، سبب نفوذ آب از داخل کانال می‌شوند. با خالی کردن کانال یا پایین آوردن سطح آب داخل کانال، اگر خاک پشت کانال رس و دارای نفوذ پذیری بسیار کم باشد، فشار هیدرواستاتیکی از بیرون به داخل به علت اختلاف ارتفاع آب در بیرون ( که با زمان کوتاه پایین نمی‌آید ) و داخل بروی دال عمل کرده و باعث جابجایی و ترک خوردگی دال می‌شود. در کانال پر از آب واقع در بستر سیلتی و نفوذپذیری نسبتاً بیشتر، فشار ستون آب سبب وقوع پدیده Piping می‌شود. این پدیده در بررسی کانالها بخاطر وجود حفره‌ها در مناطق سیلتی مشاهده شد، چیزی که ممکن بود به واگرایی خاک نسبت داده شود. بهر حال، در صورت Piping نیز حرکت دال و یا ایجاد ترک پیش خواهد آمد.“

شکل شماره ۸- حفره ناشی از Piping

لازم است در احداث کانالهای جدید، در خاک‌های ریز دانه، ایجاد لایه زهکشی زیر روکش بتنی کانالها (حداقل در کف) مراعات گردد. تعبیه لایه زهکش بین روکش بتنی کانال و مصالح ریز دانه (بستر طبیعی یا خاکریز) در عملیات احداث کانالها بدون توجه به محل قرارگیری و یا عدم وجود سطح آب زیر زمینی ضروری و اجتناب ناپذیر است و بنابراین قویاً توصیه می‌شود.

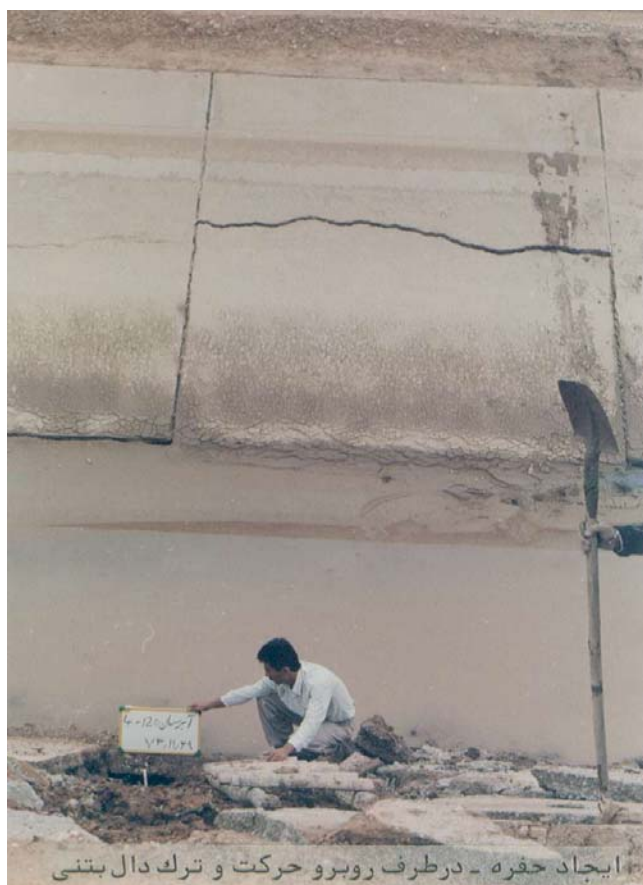
شکل شماره ۹ - ایجاد حفره در اثر Piping و حرکت دال بتنی در روبرو
